**Análise dos fatores de influência dos processos erosivos, a partir do estudo da feição da Quinta da Bela Olinda, na cidade de Bauru/SP.**

## **ANÁLISE DOS FATORES DE INFLUÊNCIA DOS PROCESSOS EROSIVOS, A PARTIR DO ESTUDO DA FEIÇÃO DA QUINTA DA BELA OLINDA, NA CIDADE DE BAURU/SP**

### **RESUMO**

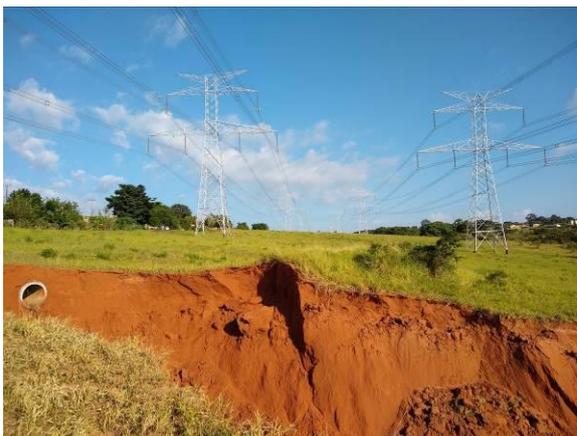
O levantamento realizado no local identificou a área de influência da feição estudada como periférica urbana, baixa ocupação e presença de pavimento asfáltico. O entorno da feição apresentava vegetação rasteira e cobertura vegetal escassa. A área degradada está localizada sob faixa de domínio de rede de transmissão de energia elétrica, conforme ilustrado na Figura 2. O local estava sinalizado com placas indicando ser uma área de risco de deslizamento de solo (Figura 3), no entanto, devido à falta de iluminação, já poderia representar perigo no período noturno. A evolução da feição, observada na segunda visita, envolveu inclusive a placa, ficando até o momento sem sinalização de perigo.

**Figura 2: Feição localizada sob rede de transmissão de energia elétrica.**  
**Fonte: Elaborado pelas autoras.**

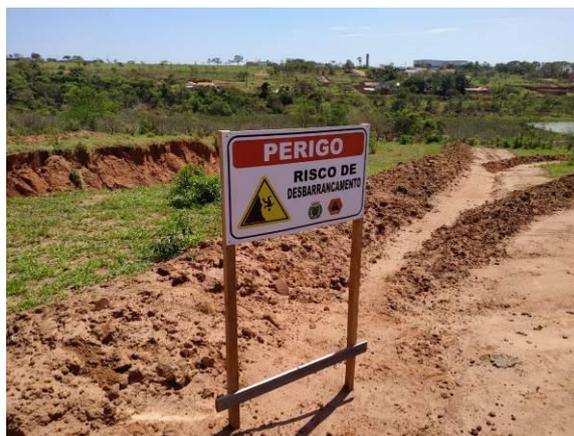
**Figura 3: Sinalização de risco de desbarrancamento.**  
**Fonte: Elaborado pelas autoras.**

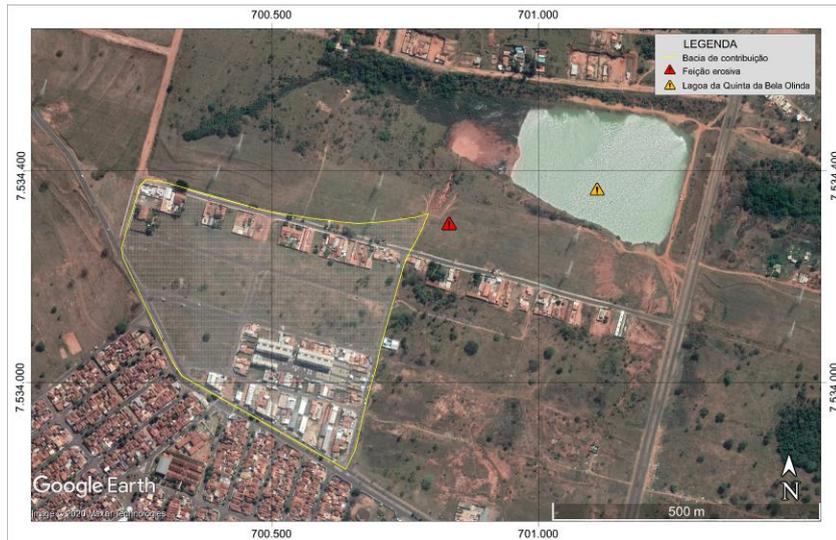
A delimitação da área de contribuição engloba parte do loteamento Quinta da Bela Olinda e totaliza aproximadamente 0,19 km<sup>2</sup> (Figura 4). A declividade média estimada corresponde a 5,4%, cujas cotas mínima e máxima equivalem a 564 m e 590 m, respectivamente. O comprimento de rampa corresponde a 512 m (Figura 5).

**Figura 4: Delimitação da área de contribuição.**  
**Fonte: Elaborado pelas autoras, adaptado de Google Earth.**

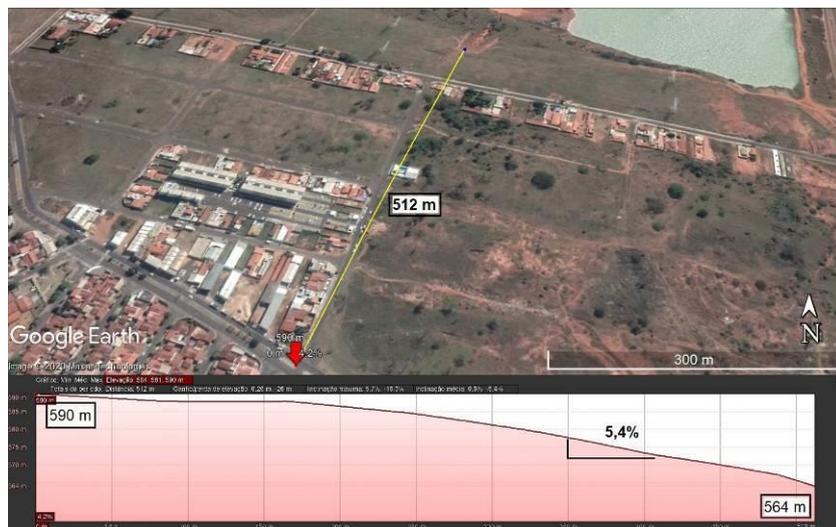
**Figura 5: Declividade média, cota mínima, cota máxima e comprimento de rampa.**  
**Fonte: Elaborado pelas autoras, adaptado de Google Earth.**

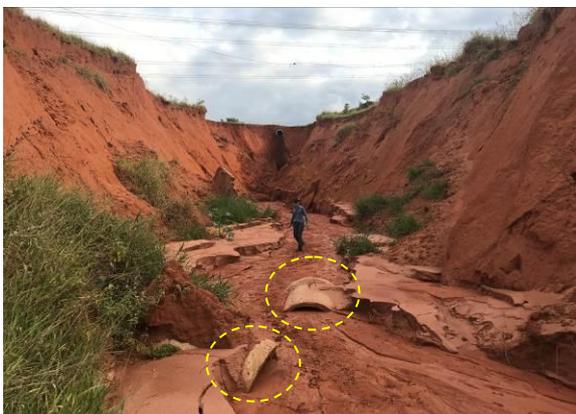
Na área de contribuição existe uma rede de drenagem de águas pluviais e a tubulação que conduzia as águas coletadas até a lagoa, localizava-se ao longo do eixo da feição desenvolvida. É possível observar o rompimento desse trecho da tubulação por meio dos tubos encontrados no interior da feição (Figura 6). Tal fato se configura como o principal fator de influência do processo erosivo instalado, sendo este um fator puramente antrópico e urbano. Outra característica levantada é que não havia indícios de afloramento do lençol freático, nas duas visitas realizadas. Os sedimentos transportados pelo escoamento das águas pluviais foram depositados nas cotas mais baixas, próximas à Lagoa da Quinta da Bela Olinda (Figura 7).

**Figura 6: Rede de drenagem de águas pluviais danificada presente no interior da feição.**  
**Fonte: Elaborado pelas autoras.**

Com a análise dos dados levantados, foi possível identificar que o principal fator desencadeador do processo em curso foi o fluxo concentrado de águas, resultante da rede de drenagem danificada, associado às características geológica-geotécnicas da região e à localização peri-urbana, indicadores de maior suscetibilidade ao desenvolvimento de processos erosivos urbanos, conforme outros estudos realizados em Bauru e em Pernambuco, para citar alguns.

No caso da feição estudada, o principal fator desencadeador do processo foi o fluxo concentrado de águas, resultante da rede de drenagem danificada. Assim, a primeira providência para a recuperação da feição erosiva é solucionar o rompimento da rede de águas pluviais. A partir do estudo da bacia de contribuição é possível dimensionar as redes de galerias necessárias para conduzir as águas até o curso d'água. O sistema deve prever estruturas de dissipação de energia na saída da água, considerando a urbanização futura do loteamento localizado à montante da área degradada. É necessário avaliar a necessidade de se implementar estruturas (fundação) para a estabilização da base onde será apoiado o novo trecho da rede. A feição erosiva deve ser recomposta com solo livre de matéria orgânica, devidamente compactado, conforme as normas técnicas. Outra alternativa para recompor a rede de drenagem danificada é promover a mudança no caminhamento da rede, alterando o seu posicionamento para área externa da feição.

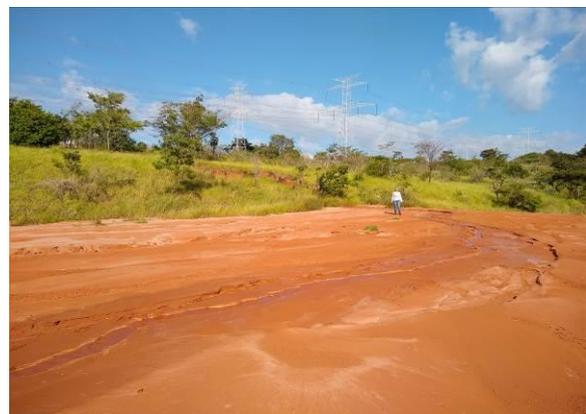
**Figura 7: Sedimentos carreados devido ao processo erosivo.**  
**Fonte: Elaborado pelas autoras.**

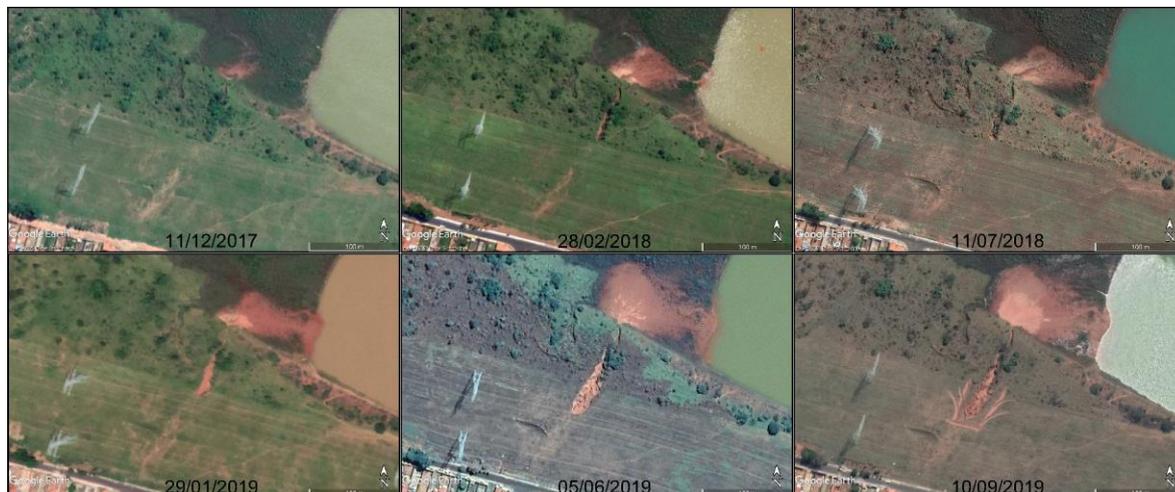
O processo erosivo na feição, porém, não se encontrava estabilizado, pois não havia presença de vegetação no interior dos taludes, além do fato de que pôde ser observada uma expansão da feição erosiva no período entre a primeira e a segunda visitas de campo (Setembro/2019 e Abril/2020, respectivamente). A Figura 8 demonstra a evolução da feição erosiva entre os anos de 2017 e 2019. Dessa forma, com a erosão ativa e em crescimento, existe a possibilidade que a feição alcance o lençol freático.

**Figura 8: Evolução da feição erosiva entre os anos de 2017 e 2019.**  
**Fonte: Elaborado pelas autoras, adaptado de Google Earth.**

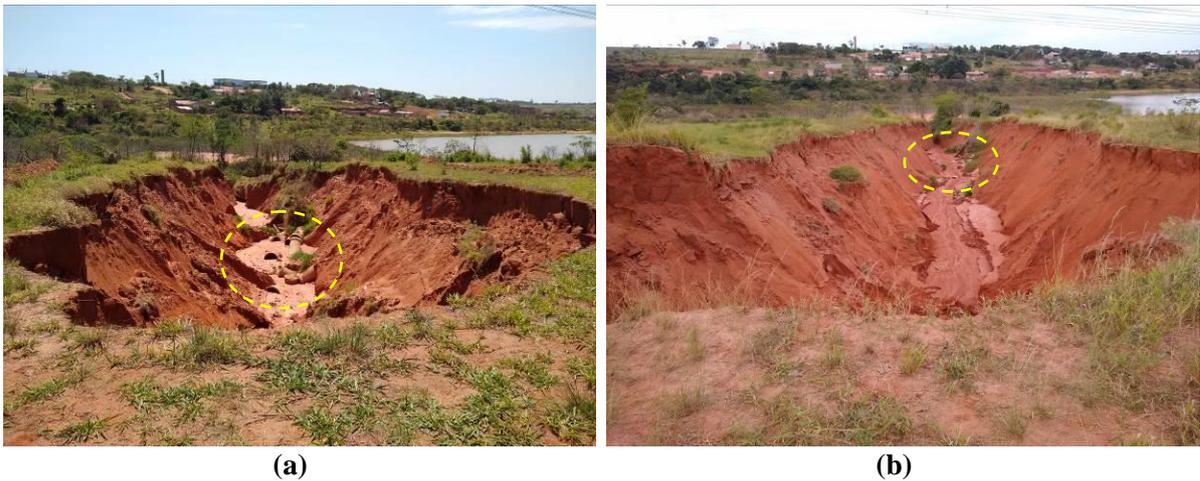
A análise local permitiu dimensionar a incisão, em valores aproximados, com: 18 metros de largura, 120 metros de extensão e 15 metros de profundidade. A área de contribuição é de 0,19 km<sup>2</sup> (ver Figura 4), o comprimento de rampa obtido foi estimado em 512 metros e a declividade média encontrada de 5,4% (ver Figura 5). Além disso, o tipo de escoamento observado é superficial concentrado, além do fluxo da saída da tubulação de drenagem; as dimensões de largura e extensão alcançam dezenas de metros e a profundidade é superior a da camada arável e limitada ao início da instabilidade dos taludes; a forma da seção transversal é retilínea, alongada, estreita e possui formato em “V” (vertentes inclinadas e fundo estreito, conforme observado na Figura 9), não ocorrendo ramificações e não atingindo o lençol freático até o momento da última vistoria; quanto à estabilidade do processo erosivo, a feição ainda se encontra em desenvolvimento, sem a presença de vegetação em seu interior ou nos taludes internos, os quais se encontram instáveis e com claro risco de desmoronamento. Além disso, a expansão observada na segunda vistoria (aumento de 45 metros) comprova que a feição se encontra em desenvolvimento.

Nas imagens da Figura 9 é possível se observar, além da forma da seção transversal, a evolução da feição a partir dos tubos que se encontram no final da feição e não sofreram deslocamento entre o período das fotos, representando, assim, a escala das duas fotos tiradas, a primeira em setembro de 2019 (Figura 9a), início do período chuvoso, e a segunda em abril de 2020 (Figura 9b), após o período chuvoso.

**Figura 9: Vista do interior da ravina, mostrando o formato em “V” e a evolução com o tempo: (a) na primeira vistoria, em setembro de 2019; (b) na segunda vistoria, em abril de 2020. Destaque para a localização dos tubos.**

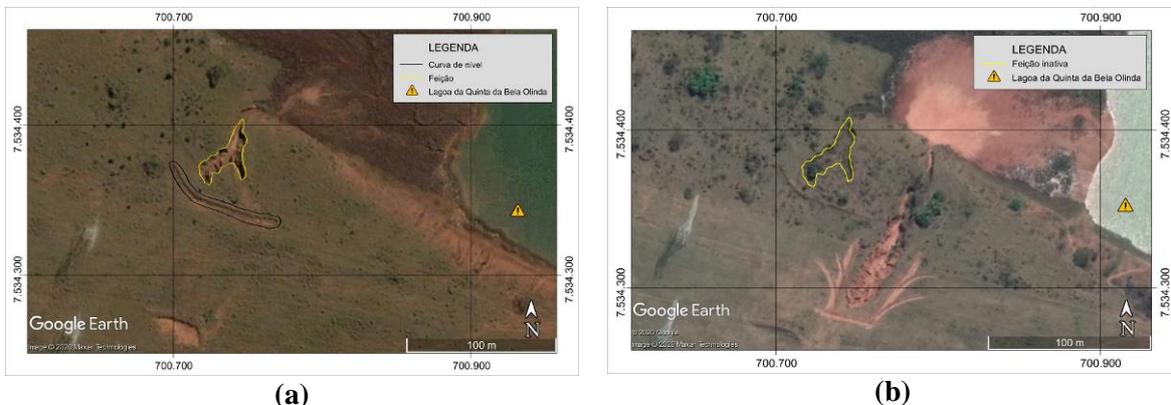
Para fins de referência e comparação, é importante ressaltar a existência de uma outra erosão presente no local, a qual já se encontra estabilizada (inativa) e localizada a aproximadamente 40 metros da erosão objeto de estudo. Durante a visita de campo, foi possível observar a presença de vegetação rasteira e arbustos no interior dos taludes, bem como a ausência de sedimentos e solo expostos em seu canal longitudinal, comprovando sua inatividade. Nas imagens de satélite obtidas com a data de Agosto do ano de 2004, é possível notar claramente a existência da referida erosão, indicada na Figura 10a. Também é possível observar uma curva de nível, construída próxima à sua cabeceira, sendo, provavelmente, uma medida de intervenção física adotada na época, a fim de conter a

velocidade do escoamento superficial conduzido à erosão, bem como o arraste de sedimentos para seu interior. Já nas imagens de satélite recentes, obtidas com a data de Setembro de 2019, nota-se o resquício da referida erosão, indicada na Figura 10b, completamente coberta por vegetação e de mesmas dimensões e formato da imagem obtida no ano de 2004, indicando que não houve evolução da feição no período de tempo entre as datas das imagens, somente sua estabilização. A estabilidade dessa feição observada pode ser atribuída à barreira física implantada na época de sua ocorrência, bem como ao fato de não haver rede de drenagem presente no seu interior.

**Figura 10: (a) Processo erosivo próximo e respectiva medida mitigadora, no ano de 2004; (b) Processo erosivo próximo, já coberto por vegetação, no ano de 2019.**
