Evolução dos processos erosivos urbanos no município de Casa Branca, SP.

EVOLUÇÃO DOS PROCESSOS EROSIVOS URBANOS NO MUNICÍPIO DE CASA BRANCA, SP

G. S. Almeida Filho, C. L. R. Gomes, Z. Hellmeister Júnior, W. M. S. Mariano e I. M. Fritchi

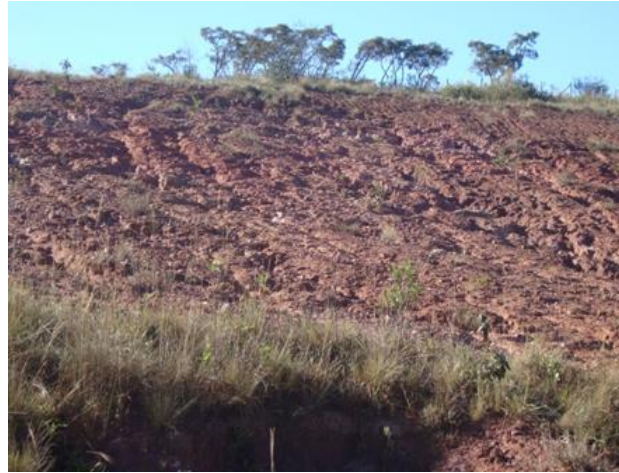
Figura 2 – Erosão Hídrica do tipo Sulco

Sulcos são pequenas incisões em forma de filetes muito rasos representados por áreas onde ocorrem erosão laminar muito intensa (**Figura 2**). Este processo ocorre nas linhas de maior

concentração das águas de escoamento superficiais, resultando em pequenas incisões no terreno. Os sulcos podem passar despercebidos até que comecem a interferir no trabalho de preparo do solo e diminuir sua produtividade. Bigarella e Mazuchowski (1985) definem que a erosão em sulcos sucede a laminar, podendo igualmente originar-se de precipitações muito intensas. Para Bertoni e Lombardi Neto (1985), as erosões em sulco são também formadas por concentrações do escoamento que podem formar filetes, mais ou menos profundos, em consequência do volume e velocidade do escoamento superficial.

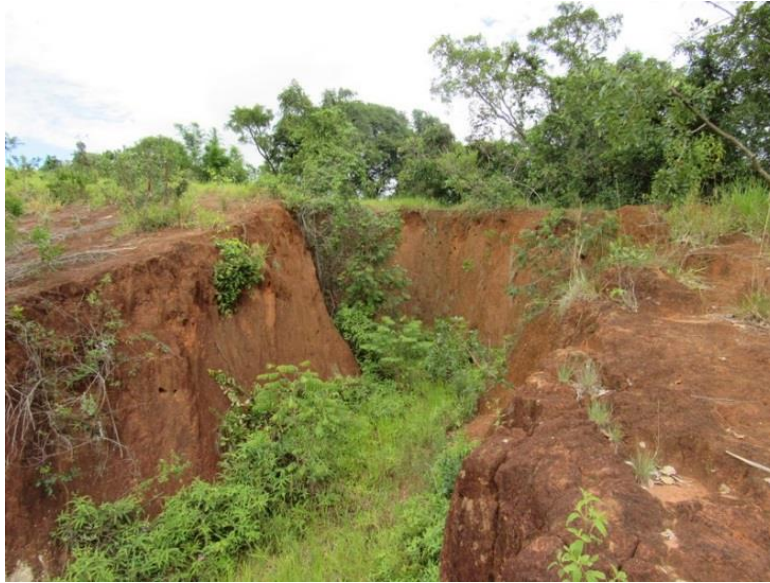
Figura 3 – Erosão Hídrica do tipo ravina

A ravina é um sulco profundo no solo provocado pela ação erosiva da água de escoamento superficial concentrado, e que não pode ser combatido pelos métodos simples de conservação do solo (**Figura 3**). É feições de maior porte, profundidade variável, de forma alongada e não atingem o nível d'água subterrânea, onde atuam mecanismos de desprendimento de material dos taludes laterais e transporte de partículas do solo. Como ravinamento, entenda-se a erosão causada simplesmente pela concentração do escoamento superficial, processo este que, na maioria das vezes, coroa a degradação do solo iniciada pela erosão laminar. Segundo Salomão (1994) ao considerar que os sulcos e ravinas são originados pelo escoamento concentrado das águas superficiais e, ao haver a interceptação do lençol freático, existe uma somatória de processos erosivos superficiais e subsuperficiais, fazendo com que a forma erosiva atinja grandes dimensões e passando a denominar-se boçoroca ou voçoroca.

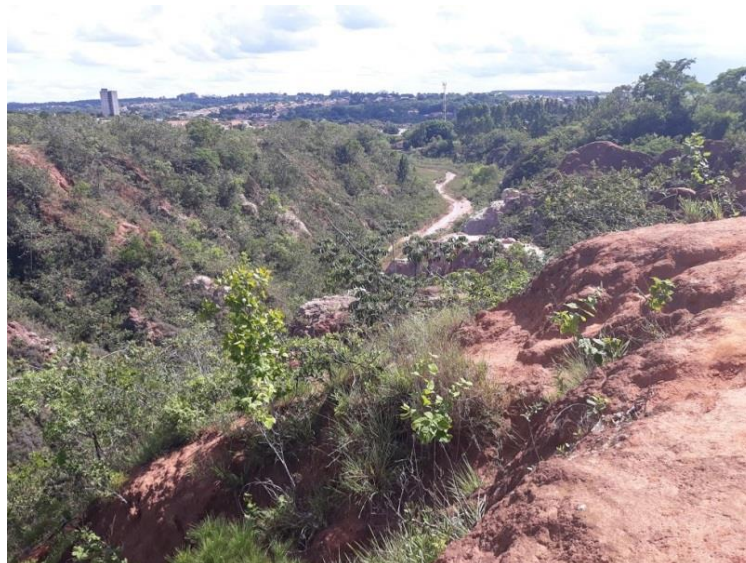
Figura 4 – Erosão Hídrica do tipo boçoroca ou voçoroca

Finalmente, o progresso do ravinamento atinge um limiar que é o freático. Nesta etapa, intervêm processos ligados à circulação das águas de subsuperfície, fazendo com que o ravinamento atinja grandes dimensões e passe a ser denominada erosão em boçoroca ou voçoroca. A palavra boçoroca provém do tupi-guarani *ibi-çoroc* e tem o significado de terra rasgada (PICHLER, 1953). A erosão em boçoroca são as mais graves porque envolvem mecanismos mais complexos, ligados aos fluxos superficiais e também subsuperficiais da água infiltrada no solo. As boçorocas são de difícil controle e necessitam de grandes investimentos para sua recuperação, no caso das boçorocas rurais quando atingem grandes proporções a melhor solução criar mecanismos no controle das águas superficiais e subsuperficiais e integrar a paisagem.

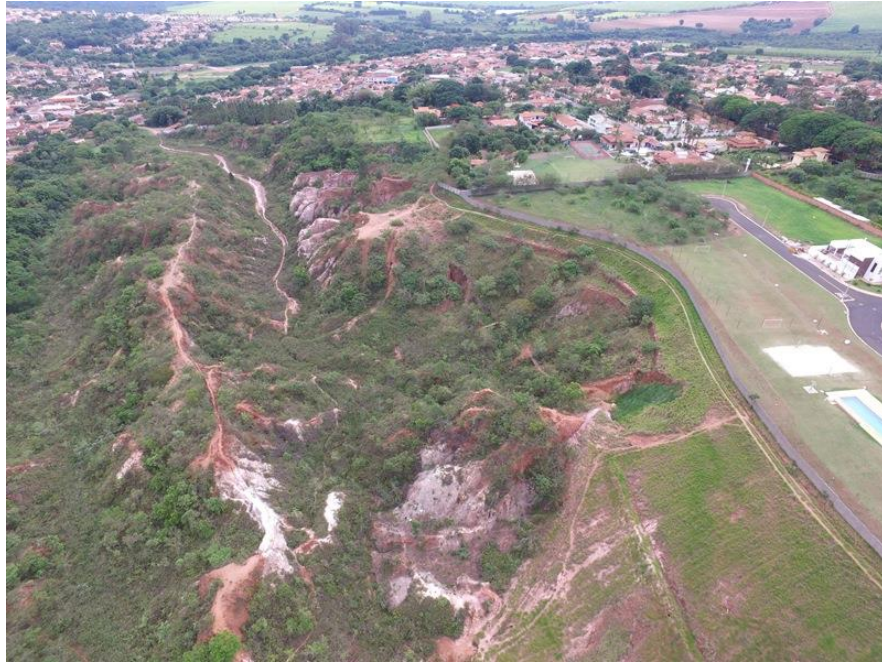
Figura 8 – Vista do ramo principal da boçoroca Senhor Menino

Esse processo erosivo de grande porte do tipo boçoroca ocorre numa linha de drenagem do córrego Espraiado, sendo que seu início ou origem pode estar associado à reativação de cabeceira de tributário da margem direita do referido córrego Espraiado, porém não se dispõe de informações que indiquem o agente deflagrador do processo. A boçoroca ocorre entre os Bairros do Jardim Coesa e do Jardim Almeida, sendo que no primeiro, ocupa a cabeceira de drenagem, onde foi realizado um loteamento de condomínio fechado. Na borda direita da erosão têm várias moradias localizadas muito próximas do processo erosivo (1m a 2m) que foram avaliadas, pelo IPT, em relação a ocorrência de processos de instabilização dos taludes que pudessem atingi-las e, conseqüentemente, colocar em risco os moradores (Figuras 8 e 9).
