## **MAPEAMENTO DOS DISPOSITIVOS DE ACESSIBILIDADE NO MUNICÍPIO DE PRESIDENTE PRUDENTE-SP: BAIRRO PARQUE FURQUIM**

## MAPEAMENTO DOS DISPOSITIVOS DE ACESSIBILIDADE NO MUNICÍPIO DE PRESIDENTE PRUDENTE-SP: BAIRRO PARQUE FURQUIM

### RESUMO

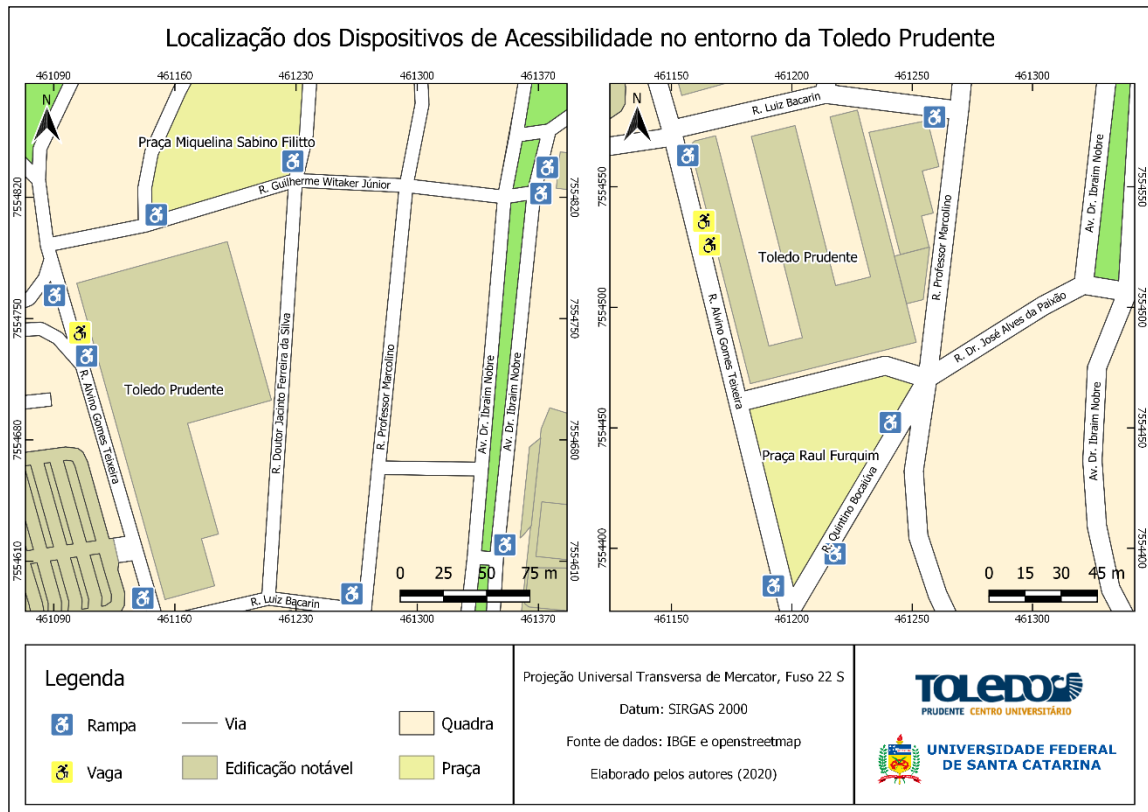
**Fig. 4 Localização dos dispositivos de acessibilidade no entorno da Toledo Prudente**

Com o intuito de promover uma visualização mais detalhada do contexto espacial onde se encontram os dispositivos de acessibilidade, foi elaborada uma representação cartográfica que ilustra, separadamente, as vagas e rampas presentes na parte superior da área de estudo (proximidades da Praça Miquelina Sabino Filitto), bem como na parte inferior (arredores da Praça Raul Furquim). Esta representação cartográfica, com ênfase no entorno do Centro Universitário Toledo Prudente, é apresentada na Figura 4.

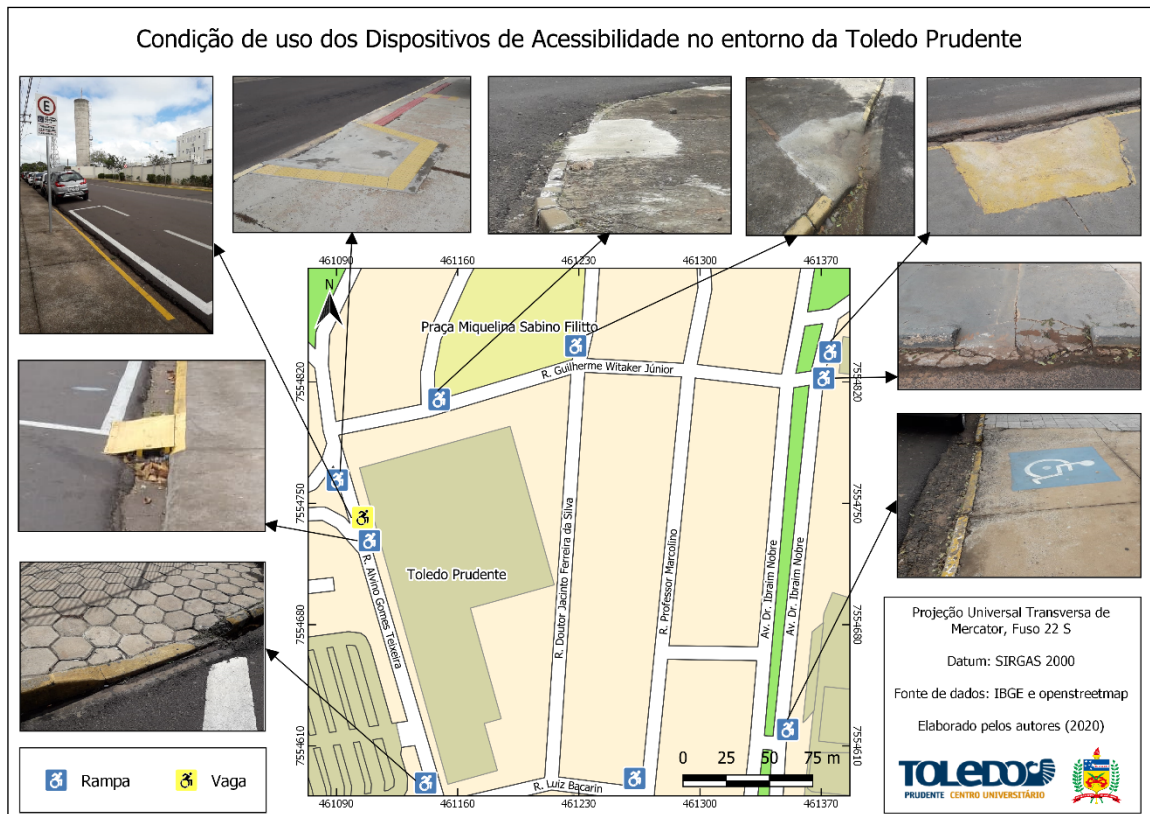
**Fig. 5** Condição de uso dos dispositivos de acessibilidade (parte superior)

Outra atividade resultante do levantamento de dados em campo foi o registro da condição de uso dos dispositivos de acessibilidade, rampas e vagas de estacionamento exclusivas para pessoas com deficiência, por meio da captura de fotografias *in loco*. A partir desse registro, é possível verificar a falta de conexão entre os dispositivos de acessibilidade e os demais equipamentos urbanos essenciais para a promoção da acessibilidade e mobilidade urbana, bem como nota-se a presença de algumas irregularidades, como a má execução ou reparo das rampas e a falta de sinalização horizontal nas vagas de estacionamento.

Para ilustrar a condição de uso dos dispositivos de acessibilidade encontrados na região de estudo, duas representações cartográficas temáticas foram elaboradas. Estas representações apresentam além dos aspectos gráficos, as fotografias capturadas *in loco* em relação às rampas e às vagas de estacionamento. A primeira representação, apresentada na Figura 5, mostra as condições de uso dos dispositivos na parte superior da área de estudo (arredores da Praça Miquelina Sabino Filitto); enquanto que a segunda representação, apresentada na Figura 6, ilustra as condições de uso das rampas e vagas na parte inferior da área de estudo (proximidades da Praça Raul Furquim).
